## Pientalon ullakon paloturvallisuus

### Ohjeita palo-osastoinnin toimivuuden tarkistamiseen

Pientalon ullakon paloturvallisuusopas koskee rivi- ja paritaloja ja muita asuinrakennuksia, joissa ullakoille on tehty palo-osastoinnit jälkikäteen tai joihin on alun perinkin rakennettu palo-osastoinnit. Opas antaa yksityiskohtaista tietoa ja ohjeita ullakon palo-osastoinnin toimivuuden tarkistamiseen.

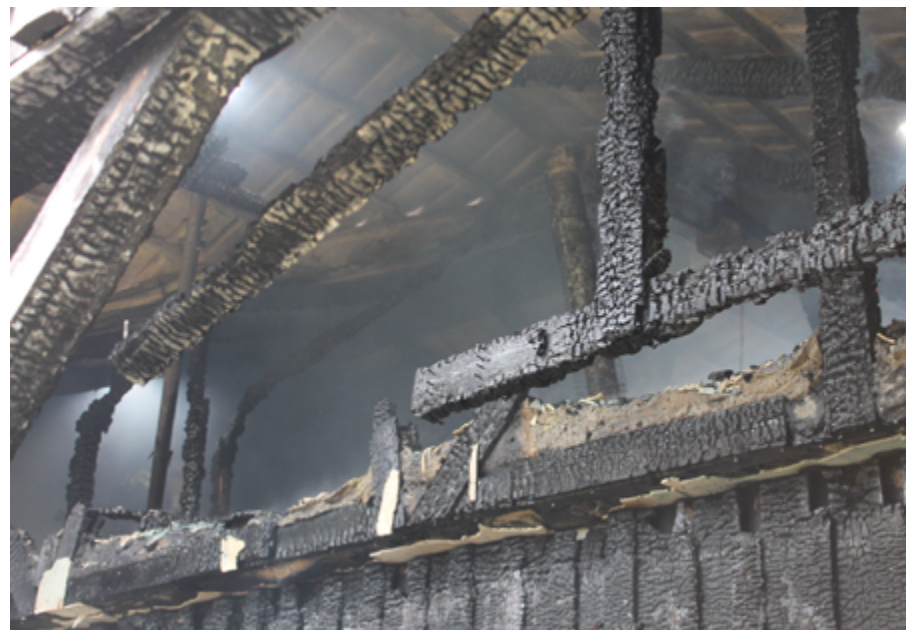
■ Kuva 1: Ullakolle päässyt tulipalo (Länsi-Uudenmaan pelastuslaitos).

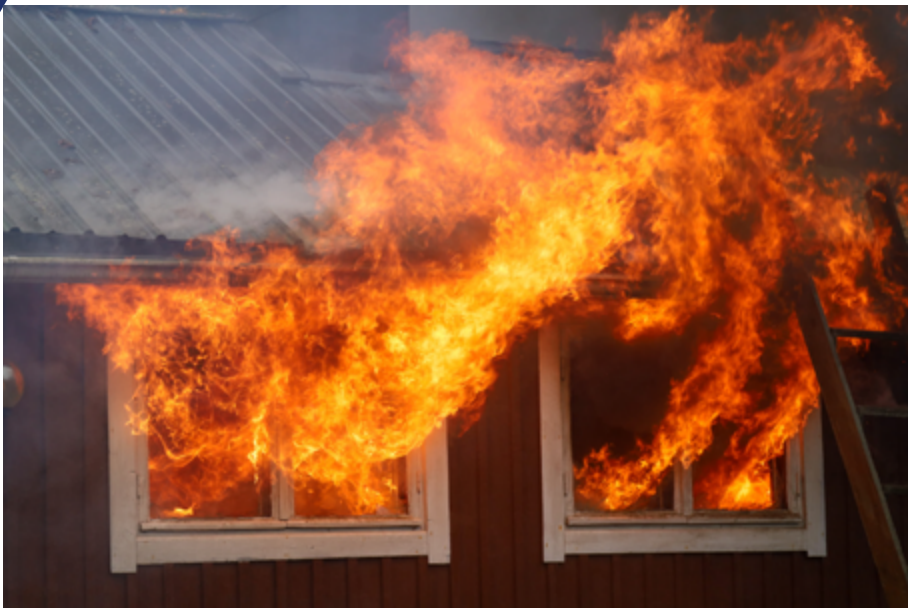
■ Kuva 2: Ikkunasta purkautuvat palokaasut leviävät ullakolle (Länsi-Uudenmaan pelastuslaitos).

Rakennuksen sisällä syttynyt palo pääsee leviämään ullakolle esimerkiksi avoimen ulko-oven tai rikkoutuneen ikkunan kautta. Polttavan kuumat savukaasut purkautuvat ulos ja ylös kerääntyen räystäään alle, josta ne nousevat ullakotilaan. Jos ullakko on yhtenäistä tilaa, täyttää savu sen päästä päähän. Kun savua ja lämpöä kertyy tarpeeksi, voi koko savupatja syttyä palamaan.

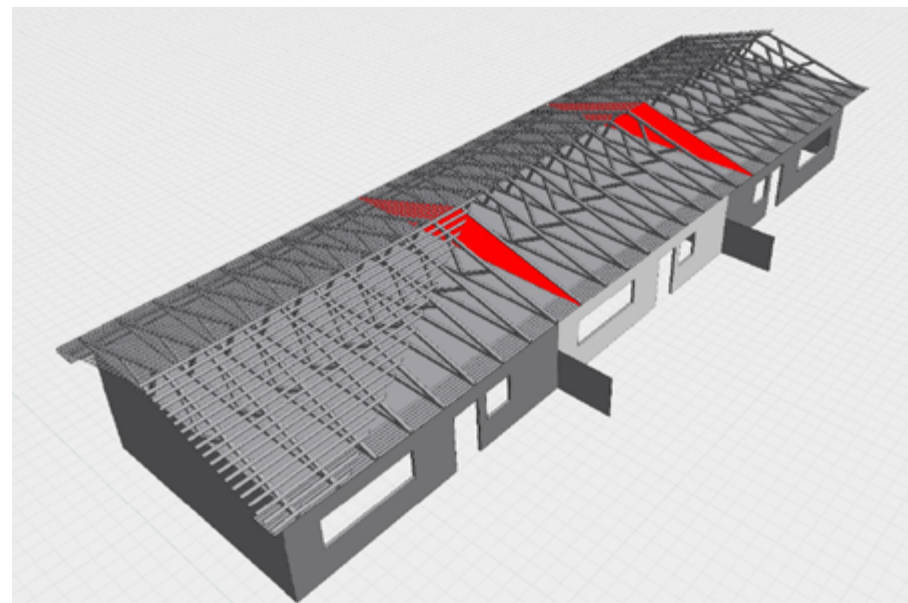
■ Kuva 3: Ullakkoa osiin jakavat rakenteet on merkitty punaisella värillä.

Vuoteen 1990 asti sallittiin asuinrakennuksissa yhtenäinen, enintään 400 m<sup>2</sup> kokoinen ullakotila. Suurempi ullakko piti jakaa osiin 15 minuutin palonkestävyyden rakentein. 1.10.1990 tuli voimaan muutos, joka vaati ullakon osastointia huoneistoittain vesikatteeseen asti. Eli alapuolella olevien asuntojen paloa rajoittavat ja osastoivat seinät piti rakentaa ylös aina vesikatteeseen asti. Myös räystään ontelo vaadittiin katkaistavaksi, jotta palo ei pääse kiertämään seinän ohi sitä kautta.

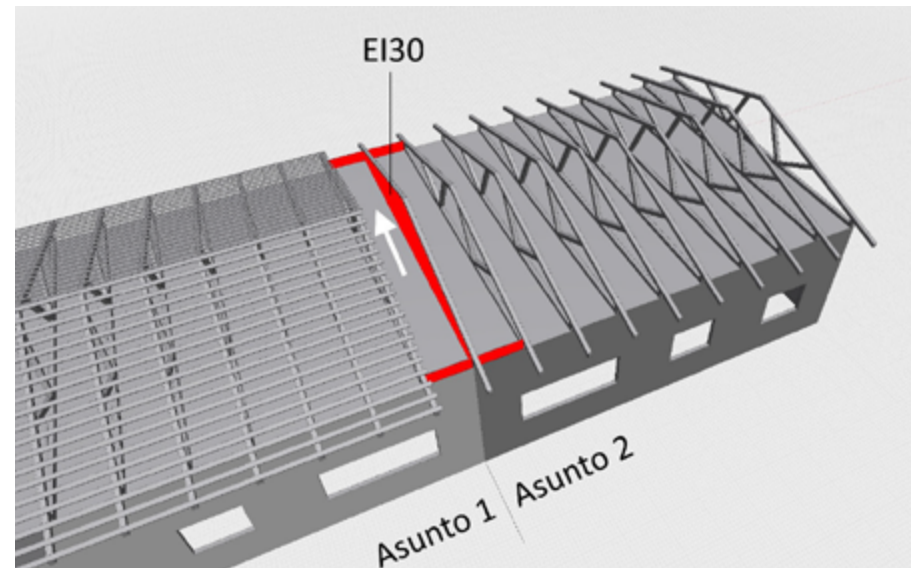
■ Kuva 4: Ullakon osastointi ja sen levitys ulkoseinällä on merkitty punaisella värillä. Kuvassa 5 näkymä nuolen suuntaan.

Ullakolla olevan osastoivan seinän kohdalla on myös ulkoseinää osastoitava vähintään 500 mm leveydeltä kumpaankin suuntaan, jos räystäs ei muodosta onteloa. Tämäkin pientalon palokortin mukainen osastointi tehdään vesikatteen asti.

| ULLAKON OSASTOINNIN TOIMIVUUS | | | | |
|---|---|---|---|---|
| Osastointiin on tehty levitys ulkoseinällä (Kuvat 4 ja 5) | | | | |

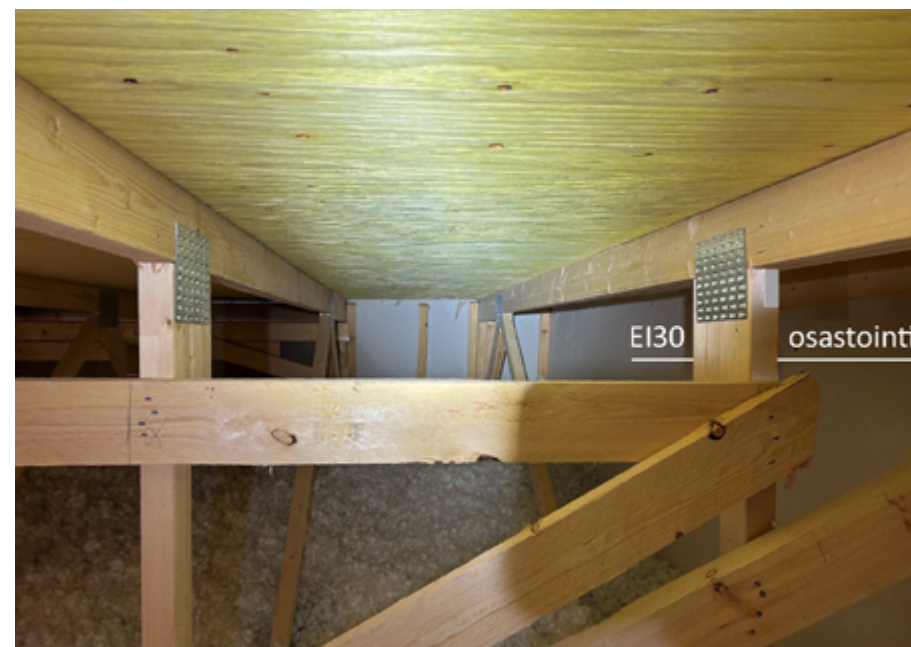
■ Kuva 5: Ullakon osastointi ja sen levitys ulkoseinällä (J-P Laakso / SPPL).

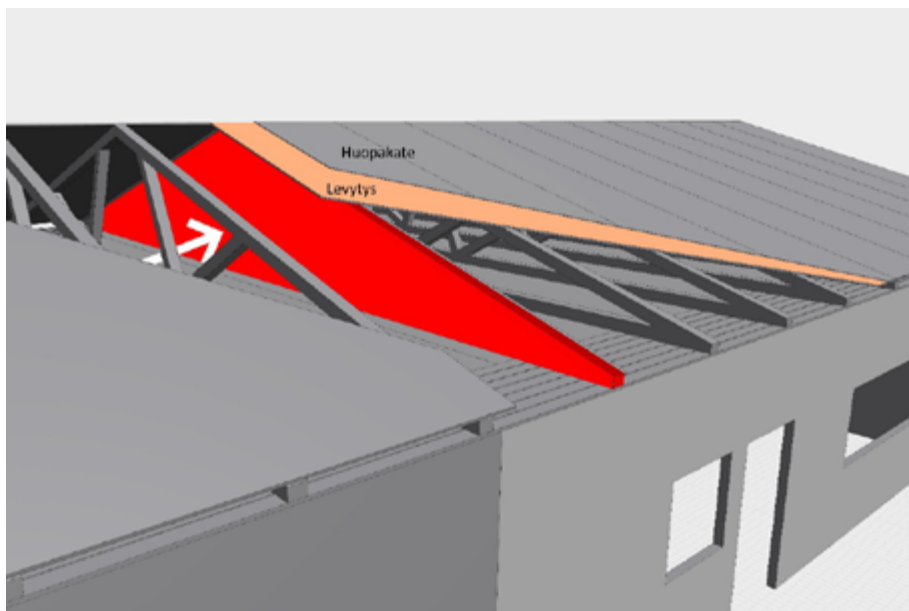
■ Kuva 6: Huopakate ja osastoiva seinä. Kuva 7 on otettu valkoisen nuolen suuntaan.

Huopakatteen alla on yleensä jonkinlainen levy tai umpilaudoitus eikä tuuletusrakoa. Osastoivan seinän yläreunan saa hyvin tiivistettyä tällaiseen tasaiseen pintaan.

| ULLAKON OSASTOINNIN TOIMIVUUS | | | | |
|---|---|---|---|---|
| Osastointi on tiiviisti vesikatetta vasten (Kuvat 6–10) | | | | |

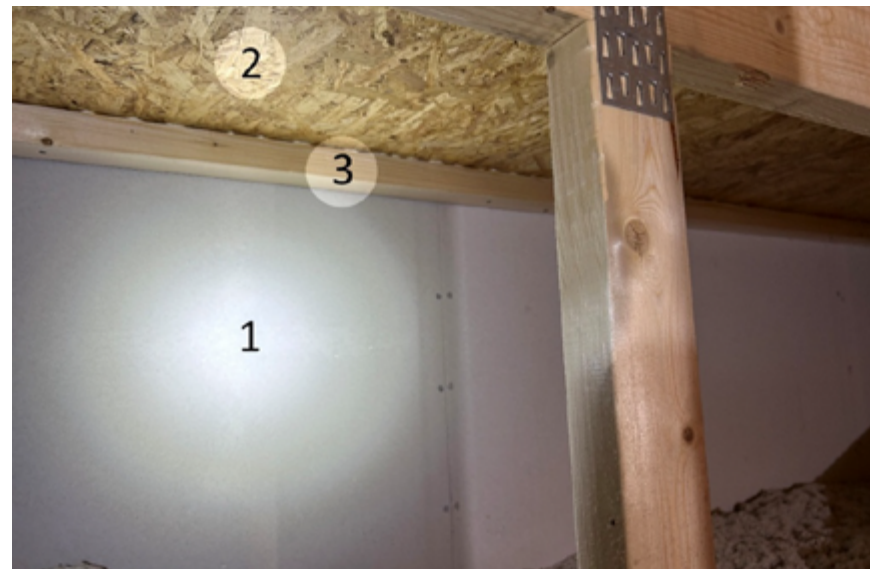
■ Kuva 7: Osastoiva seinä (1) liittyy huopakatteen alla olevaan levyyn (2). Tuki- ja tiivistysrimat (3) seinän molemmin puolin varmistavat rakenteen toiminnan (J-P Laakso/SPPL)

Tiivistys toteutetaan esimerkiksi palamattomalla kivivillalla niin, että se täyttää tarkasti koko seinän ja vesikatteen välin. Pienetkin raot tai aukot mahdollistavat palokaasujen kulkeutumisen seinän toiselle puolelle ja palon leviämisen. Seinän yläosaan asennetaan kuvissa 7 ja 11 näkyvät tuki- ja tiivistysrimat, jotka mahdollistavat myös vesikatteen luonnollisen liikkumisen. Jos vesikaton kannatinrakenteina on käytetty naulalevyristikoita, on liike- tai painumavaran toteutus pitänyt suunnitella erikseen. Toteutuksen asianmukaisuus selviää rakennepiirustuksista.

| ULLAKON OSASTOINNIN TOIMIVUUS | | | | |
|---|---|---|---|---|
| Seinän yläosassa on tiivistysrimat (Kuvat 7 ja 11) | | | | |

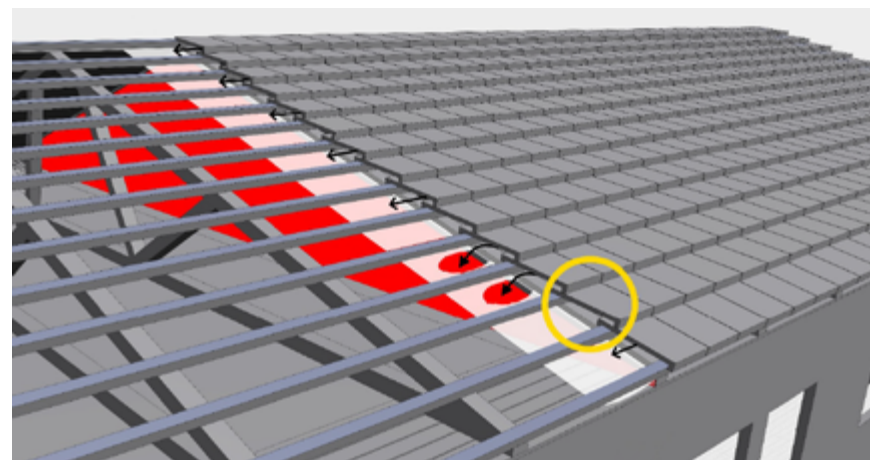
■ Kuva 8: Tiilikatteen alla pitäisi tiivistää tarkasti myös kaikki aluskatteen (valkoisella) yläpuolella olevat aukot, jotka jäävät tuuletusrimojen, ruodelaudoituksen ja tiilien väliin. Muuten palokaasut (mustat nuolet) pääsevät leviämään osastoivan seinän yli kuumuuden sulattaessa aluskatteen. Keltaisella ympyröity kohta esitetty tarkemmin kuvassa 9.

Jos vesikatteen alla on tuuletusrako ja aluskate, on osastoivan seinän yläreuna saatava ullakolla tiiviisti kiinni aluskatteeseen. Myös aluskatteen yläpuolella ruodelautojen ja vesikatteen välinen aukko on tiivistettävä huolellisesti. Muuten koko seinä on tehty turhaan ja palo pääsee leviämään ullakolla.

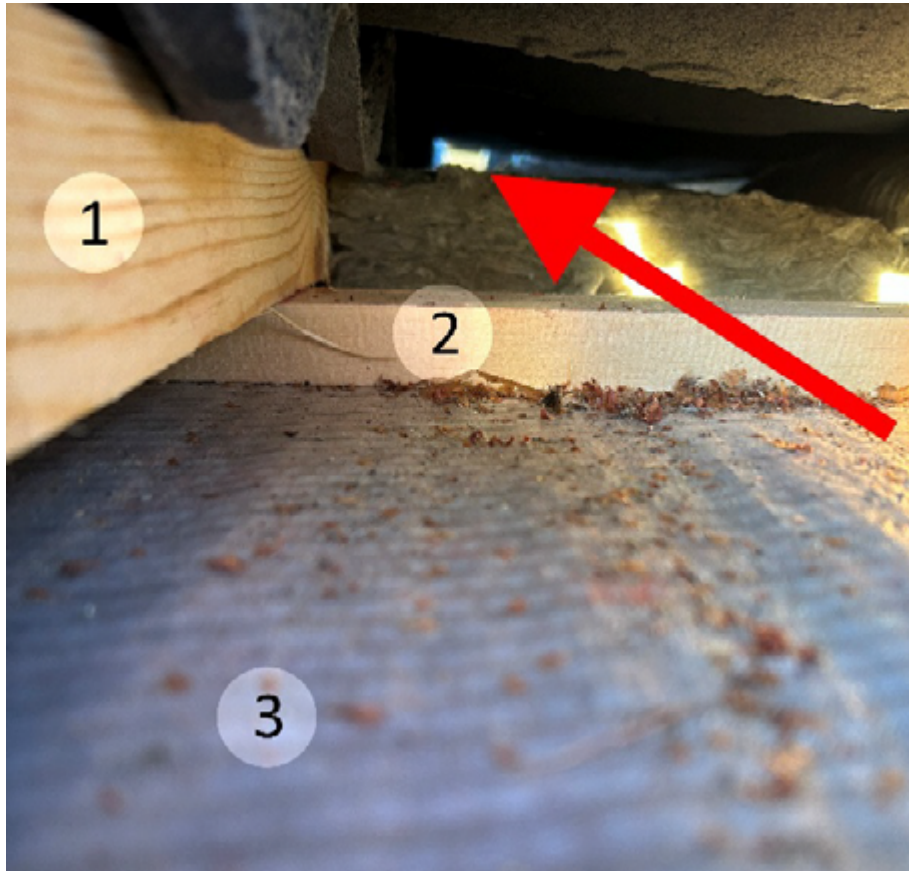
Kuvassa 9 näkyy tiilikatteen alla ruodelaudoitus (1), tuuletusrimat (2) ja aluskate (3). Tällaisen rakenteen tiivistäminen on haastavaa, koska tiilien ja ruodelautojen välin täyttäminen tiiviisti on erittäin vaativaa. SPPL:n selvityksen havaintojen perusteella nykyisellä rakennustavalla on lähes mahdoton saada liitos tiiviiksi aaltoilevasta muodosta ja tiilien ladonnasta johtuen.

■ Kuva 9: Pienikin rako tiilien ja aluskatteen välisessä tilassa mahdollistaa palon leviämisen osastoivan seinän yli. (J-P Laakso / SPPL).

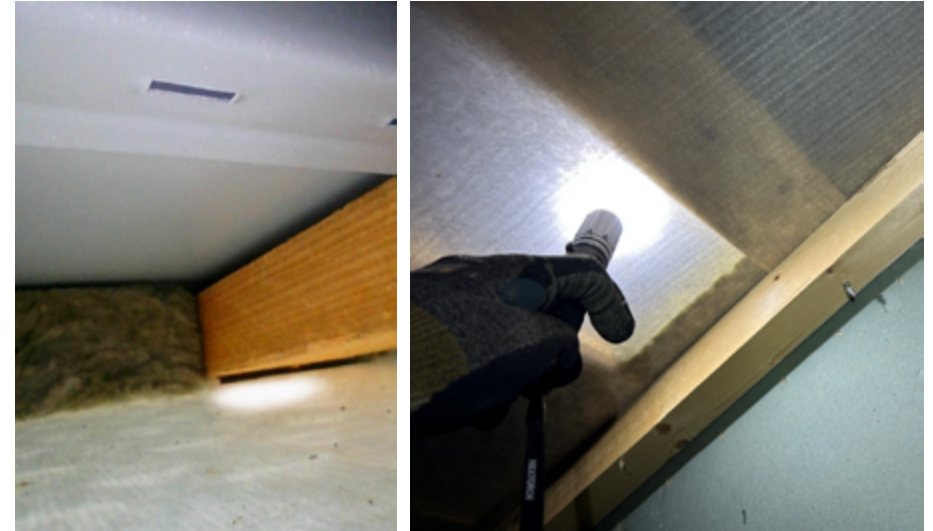
■ Kuva 10: Tasaisen peltikatteen tiivistys. Vasemmalla on näkymä alus- ja peltikatteen välistä. Oikealla sama kohta aluskatteen alapuolelta ullakkotilasta katsottuna. (J-P Laakso / SPPL).

Peltikate asennetaan myös ruodelaudoituksen päälle, mutta ruuteiden välin tiivistäminen on helpompaa kuin tiilikatteessa, jos pelti on tasainen.

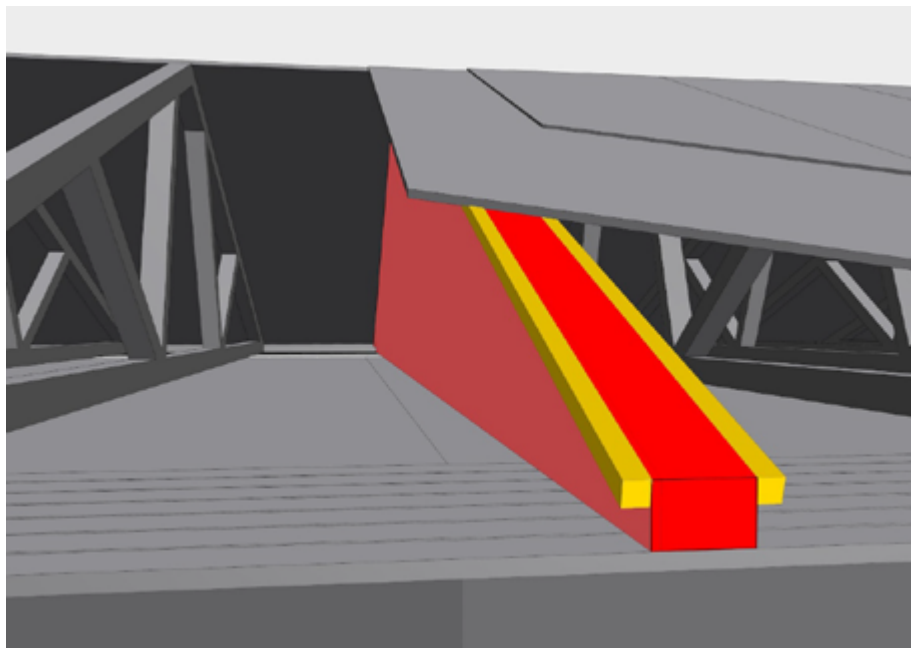
■ Kuva 11: Osastoivan seinän (punainen) yläosan tiivistysrimat (keltainen).

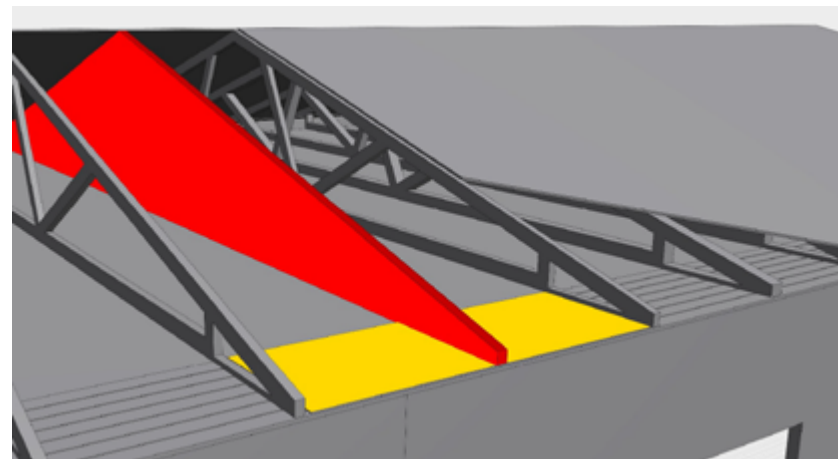
■ Kuva 12: Koteloitu räystäs. Savukaasujen leviäminen alakautta osastoivan seinän (punainen) ohi on estetty ullakkotilaan sijoitetulla levytyksellä (keltainen), jonka mitat esitetään pientalon palokortissa.

Levytystä tehokkaampi keino estää palon leviämistä uudis- tai korjausrakentamisessa on tehdä asuntojen väliin näkösuoja, kuten kuvassa 13. Se nostetaan tiiviisti kiinni kuvassa 12 esitettyyn ullakon osastointiin.

Vaikka räystäs ei muodosta varsinaista onteloa mutta sen alareunassa on harvalaudoitusta, joka piilottaa kattotuolien yläpaarteet, on savun ja palon leviäminen estettävä osastoivan seinän kohdalla, kuten kuvassa 14. Parempi lopputulos syntyy, jos samalla lisätään räystäälle samanlainen levytys kuin kuvan 12 koteloidussa räystäässä.

| ULLAKON OSASTOINNIN TOIMIVUUS | | | | |
|---|---|---|---|---|
| Räystään ontelot on katkaistu (Kuva 12) | | | | |

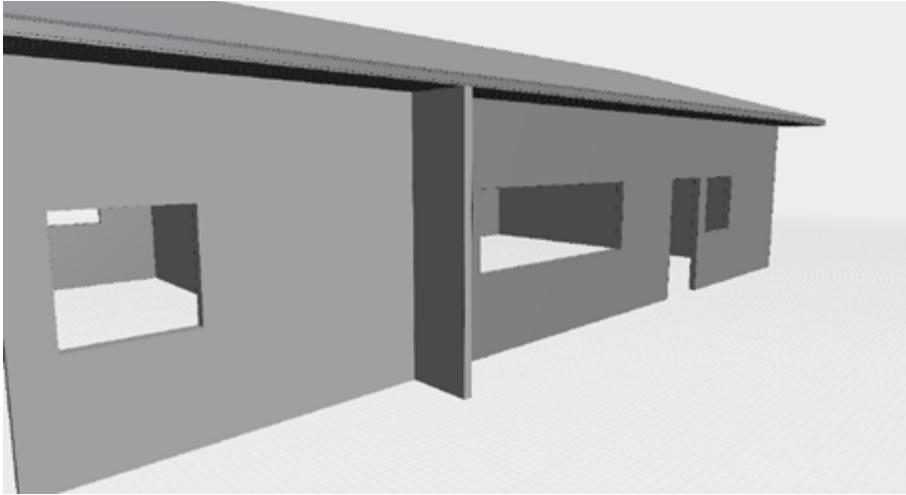
■ Kuva 13: Asuntojen välinen näkösuoja toimii samalla palon leviämistä estävänä rakenteena.

| ULLAKON OSASTOINNIN TOIMIVUUS | | | | |
|---|---|---|---|---|
| Ontelon katkaisukohtassa on levytys (Kuvat 12 ja 13) | | | | |

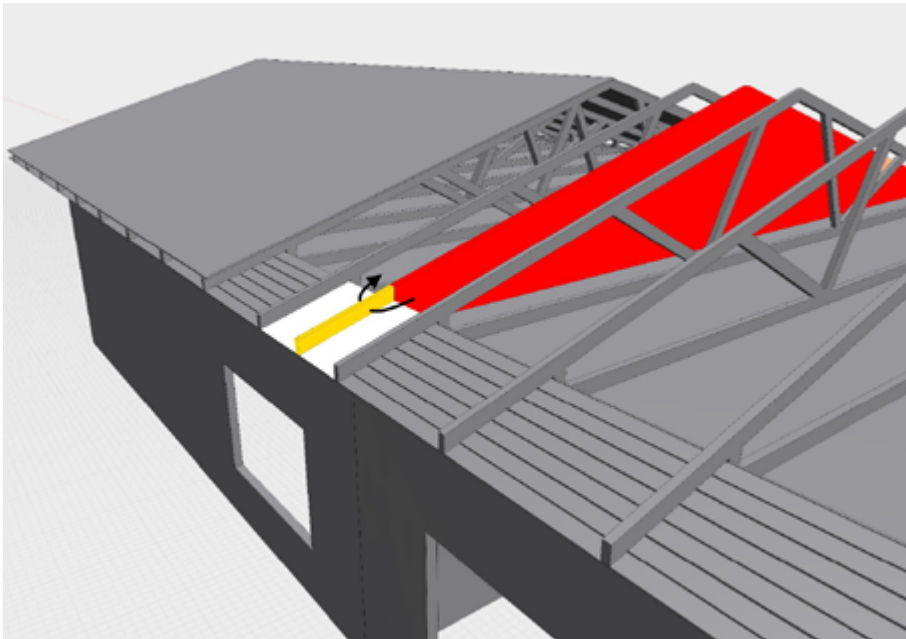
■ Kuva 14: Palon (musta nuoli) kiertäminen osastoivan seinän (punainen) toiselle puolelle on estetty "ylimääräisellä yläpaarteella" (keltainen) ja levytyksellä (valkoinen).

| ULLAKON OSASTOINNIN TOIMIVUUS | | | | |
|---|---|---|---|---|
| Palon kiertäminen räystään kautta on estetty (Kuva 14) | | | | |

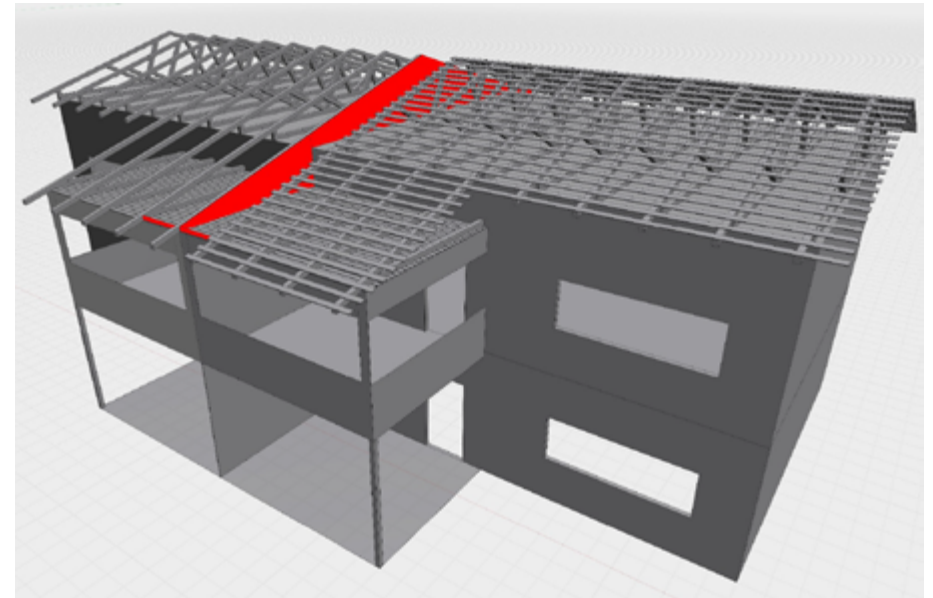
■ Kuva 15: Asuntojen välistä ullakon osastointia (punainen) on jatkettu parvekkeiden yli uloimmalle julkisivulinjalle, johon on tehty levitys.

Jos ullakon osastoiva seinä päättyy asuntojen välissä terassien tai parvekkeiden kohdalle, tulee savukaasujen leviämisen estää terassien tai parvekkeiden päällä olevien ontelorakenteiden kautta. Osastoinnin tulee jatkua uloimmalle julkisivulinjalle, jonne tehdään vastaava levitys kuin ulkoseinälle.

| ULLAKON OSASTOINNIN TOIMIVUUS | | | | |
|---|---|---|---|---|
| Terassien / parvekkeiden ontelot on katkaistu (Kuva 15) | | | | |

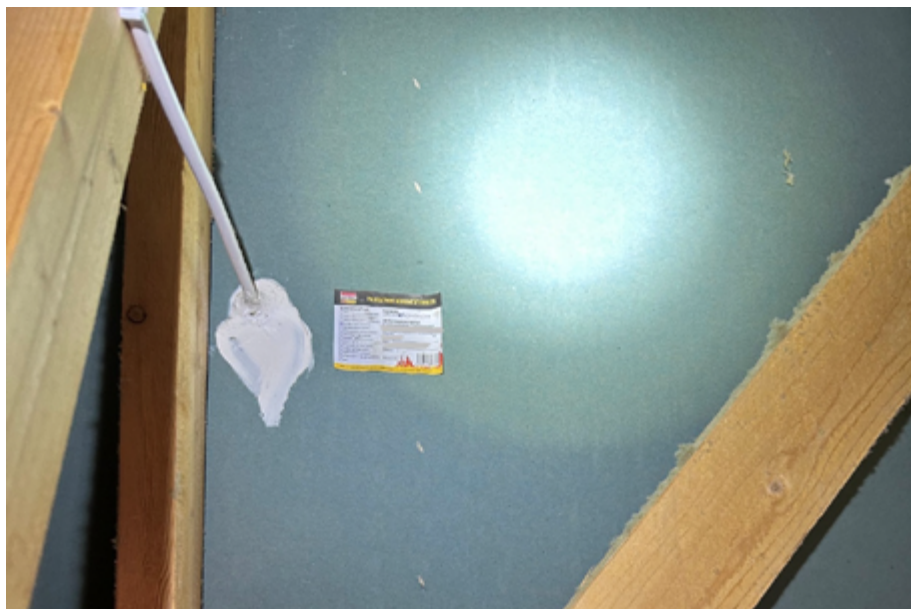
■ Kuva 16: Oikein toteutettu osastoivan rakenteen läpivienti ja merkintä. (J-P Laakso / SPPL).

Sähköjohtojen, putkien, kanavien tms. läpiviennit pitää tiivistää niin, että ne eivät heikennä osastoivuutta. Tämä saadaan aikaan käyttämällä tarkoitukseen sopivia palokatko tuotteita, kuten erilaisia mansetteja tai massoja. Nämä tulee yksilöidä palokatko suunnitelmassa, jossa esitetään myös läpivientien toteutustapa.

| ULLAKON OSASTOINNIN TOIMIVUUS | | | | |
|---|---|---|---|---|
| Läpiviennit ovat tiiviit (Kuva 16) | | | | |

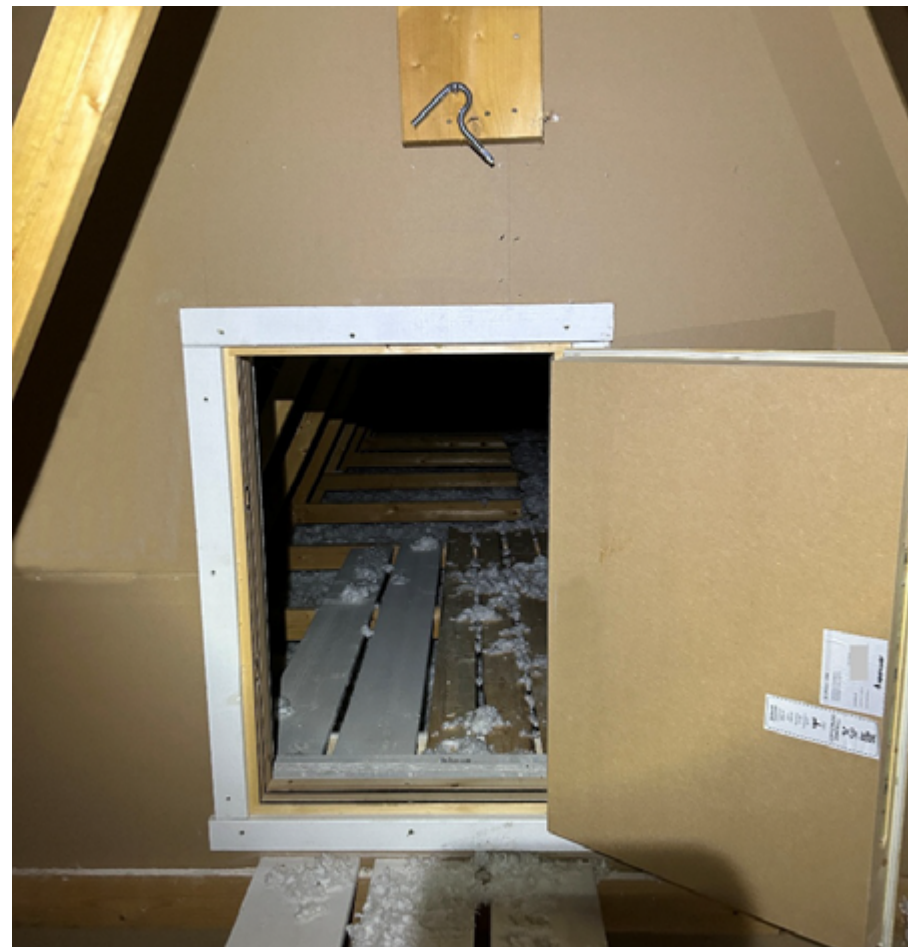
■ Kuva 17: Asianmukaisesti asennettu tehdasvalmisteinen luukku. (J-P Laakso / SPPL).

Kulku ullakolle on selkein järjestää kattoluukkujen avulla. Osastoivaan seinään tehdyt luukut ovat ongelmallisia, koska ne jäävät helposti auki ja toisaalta niiden saaminen tiiviiksi on vaikeaa varsinkin rakennuspaikalla tehtyjen luukkujen osalta. Osa rakennusvalvonnoista ei salli luukkuja ullakon osastoivaan seinään. Tehdasvalmisteisten luukkujen asennusohjeet määrittelevät oikean asennustavan.

| ULLAKON OSASTOINNIN TOIMIVUUS | | | | |
|---|---|---|---|---|
| Seinäluukut ovat tiiviit ja suljetut (Kuva 17) | | | | |
